贵港市西江教育园区污水跨江排放工程

# 水土保持监测季度报告表

(2021 年第一季度)

监测单位: 广西北海水电勘测设计院有限公司

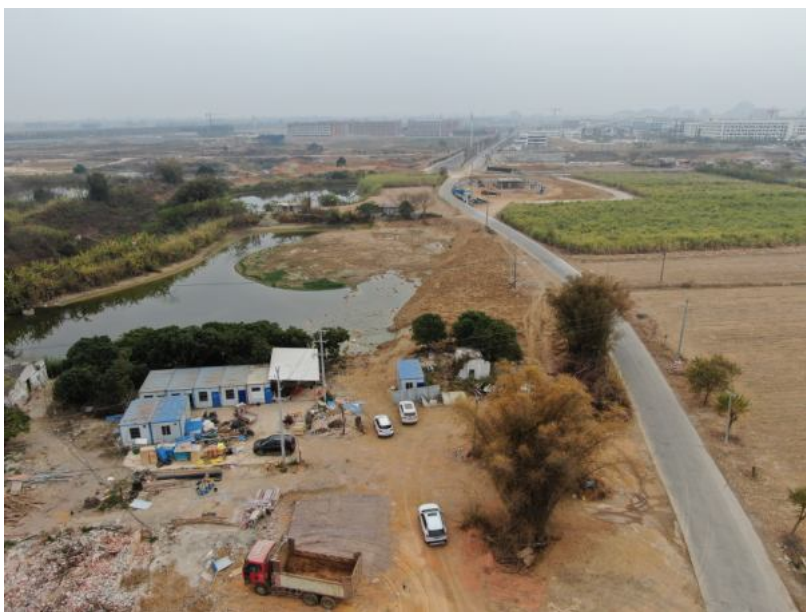
1 月

泵站区域已完成场地平整,正在进行地面建构筑物建设,区域尚未进行围墙、景观绿化、地面硬化等附属设施建设,区域基本为裸露状态;沿线管线已埋设完成,但尚未清除两侧土方、植被恢复。

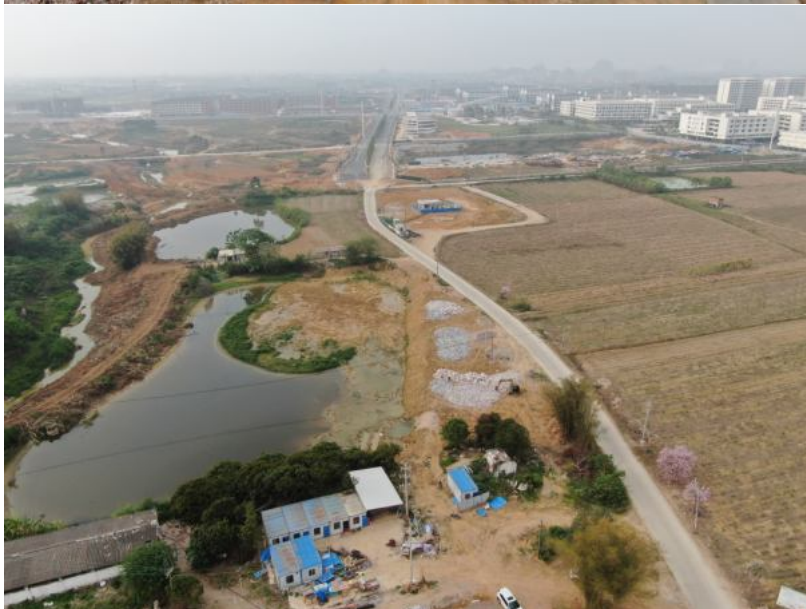
2 月

泵站区域已完成地面建构筑物、硬化、围墙等主体建设,但周边施工临时占地仅进行场地平整,尚未进行植被恢复,有大面积裸露;沿线管线已埋设完成,但尚未清除两侧土方、植被恢复, K0+160~K0+260 区段正在进行浆砌片石护坡施工。

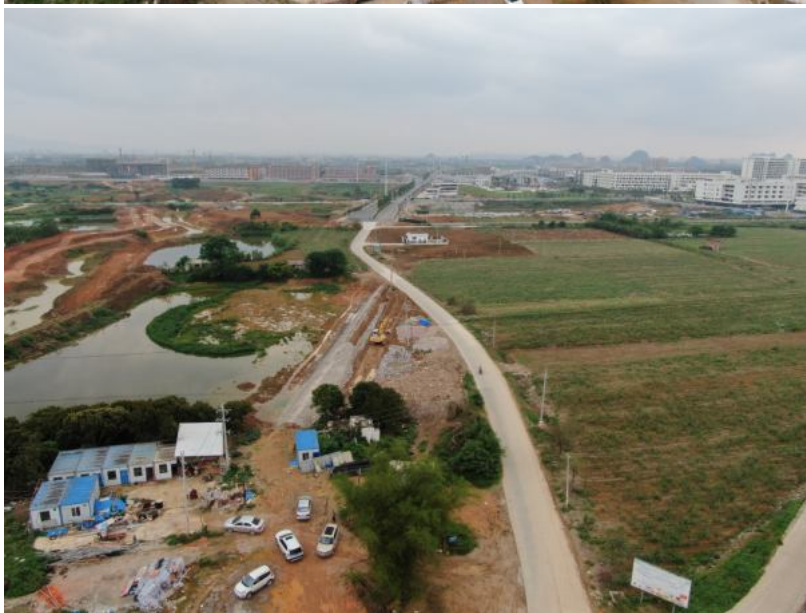
3 月

泵站区域已完成地面建构筑物、硬化、围墙等主体建设,但周边施工临时占地仅进行场地平整,尚未进行植被恢复,有大面积裸露;沿线管线已埋设完成,但尚未清除两侧土方、植被恢复, K0+160~K0+260 区段正在进行浆砌片石护坡施工。

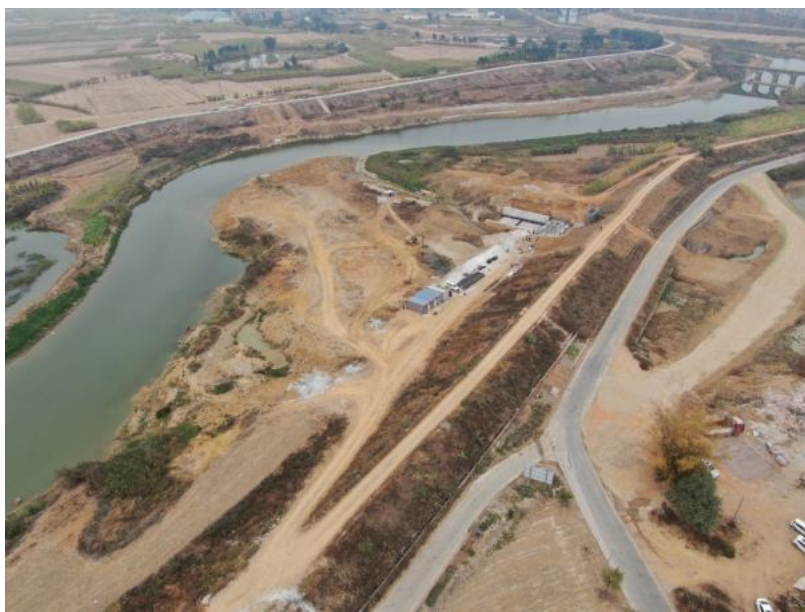
1 月

已停止土方施工，部分区域因广西鲤鱼江大冲塘治理工程施工占用，范围仍为裸露状态。

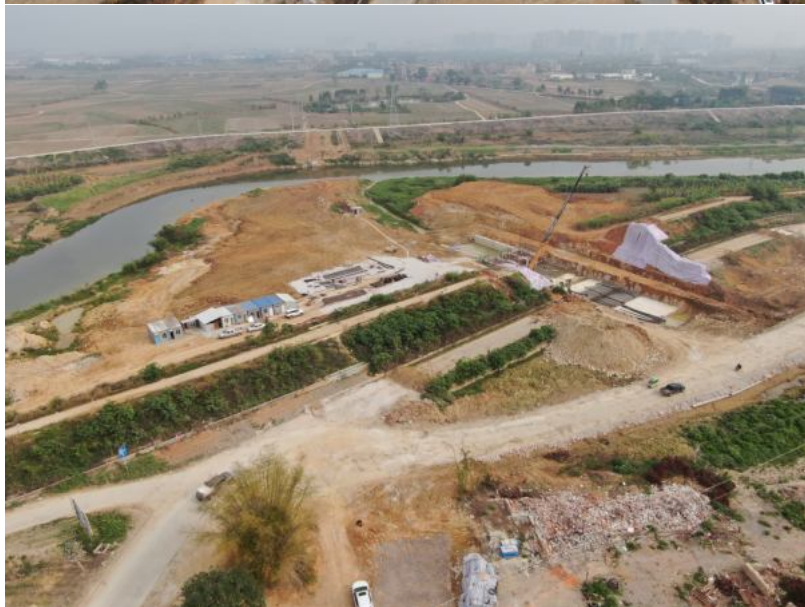
2 月

已停止土方施工，部分区域因广西鲤鱼江大冲塘治理工程施工占用，范围仍为裸露状态。

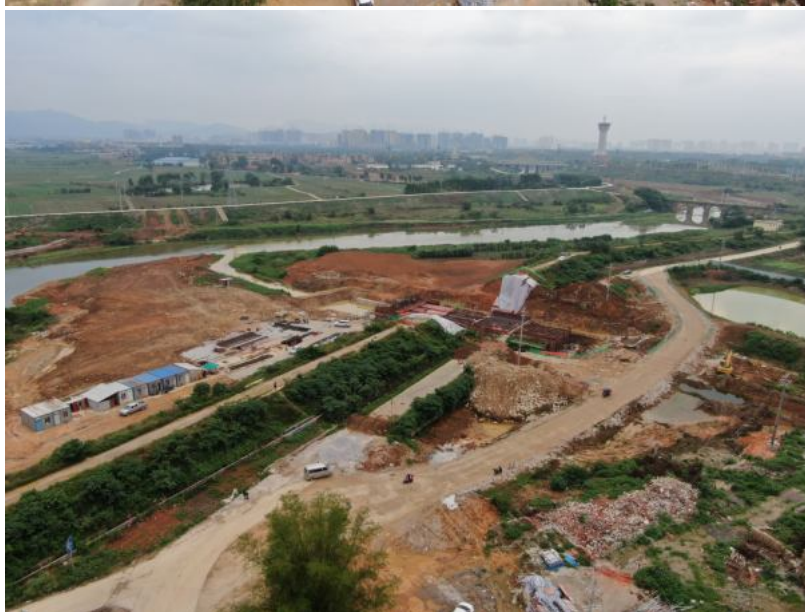
3 月

已停止土方施工，部分区域因广西鲤鱼江大冲塘治理工程施工占用，范围仍为裸露状态。

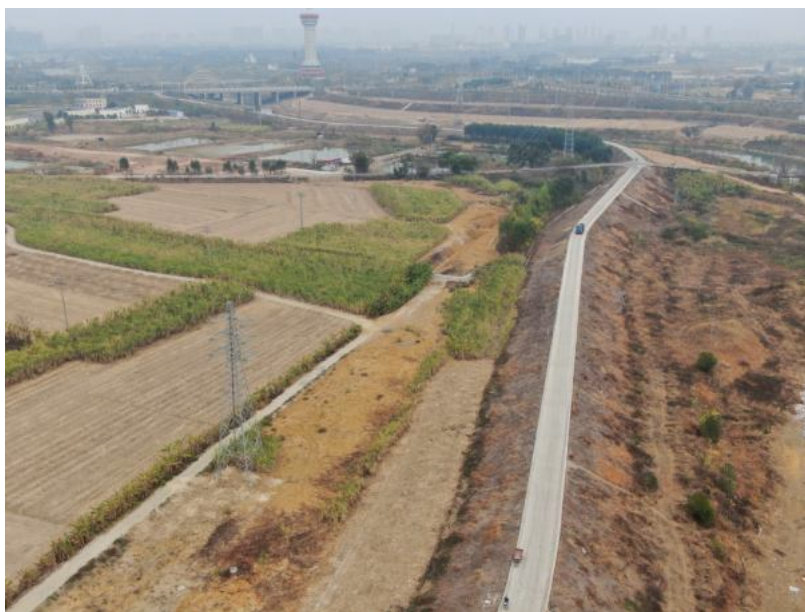
1 月

已停止土方施工，尚未进行复耕农作物种植，范围仍为裸露状态。

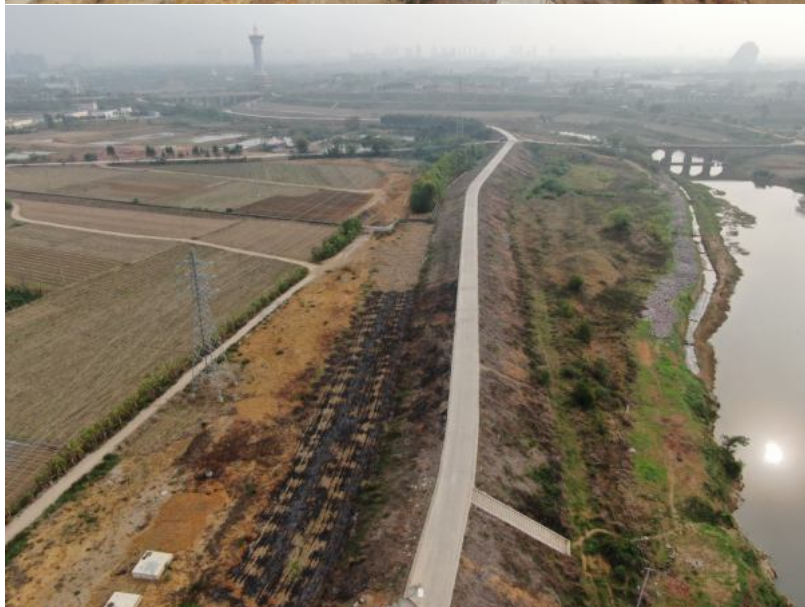
2 月

已停止土方施工，尚未进行复耕农作物种植，范围仍为裸露状态。

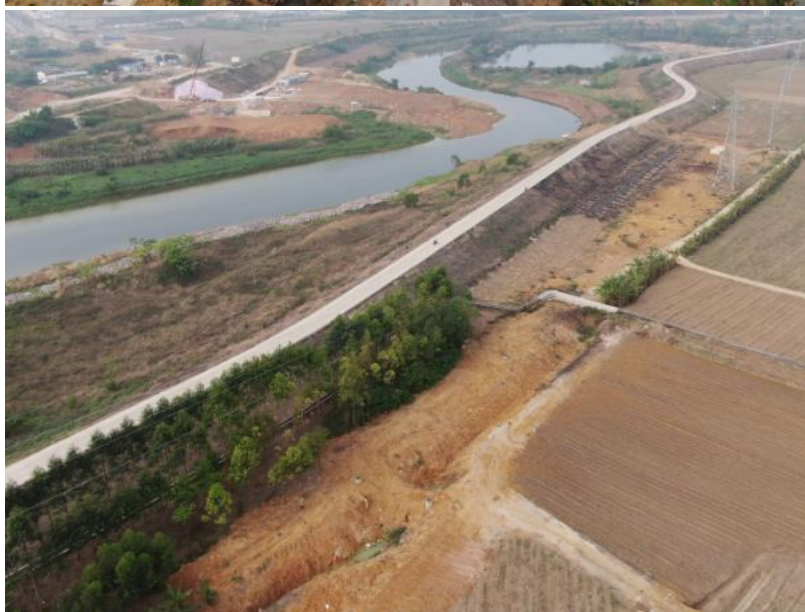
3 月

已停止土方施工，尚未进行复耕农作物种植，范围仍为裸露状态。

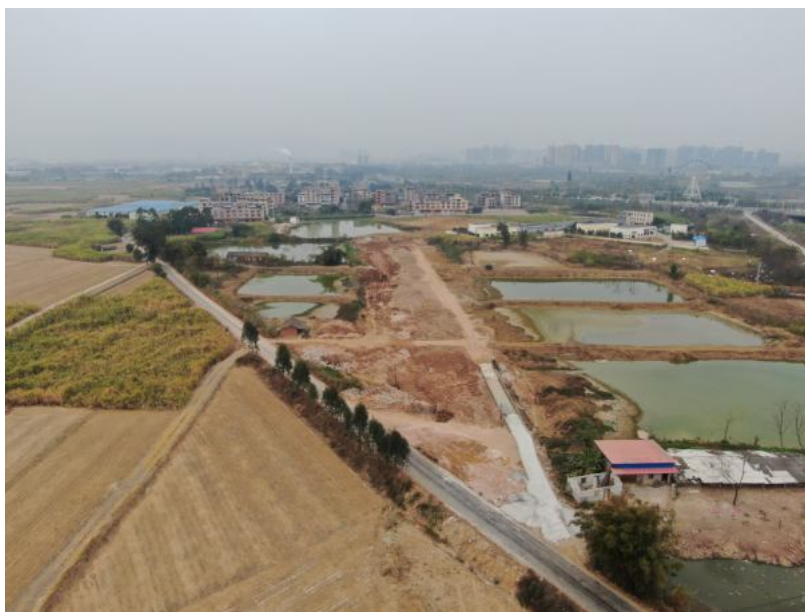
1 月

正在进行管线埋设  
区域土方回填及清  
除，原植被覆盖区域  
被破坏，占地区域基  
本为裸露状态。

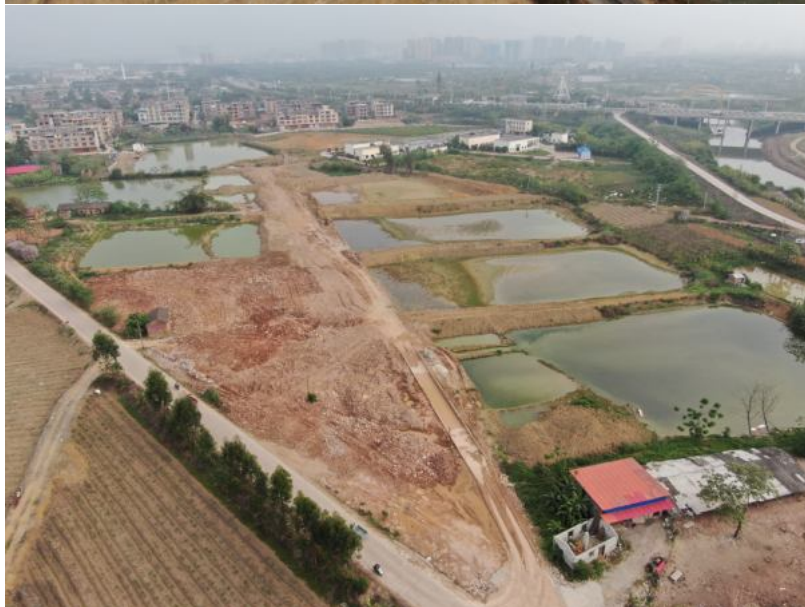
2 月

正在进行管线埋设  
区域土方回填及清  
除，原植被覆盖区域  
被破坏，占地区域基  
本为裸露状态。

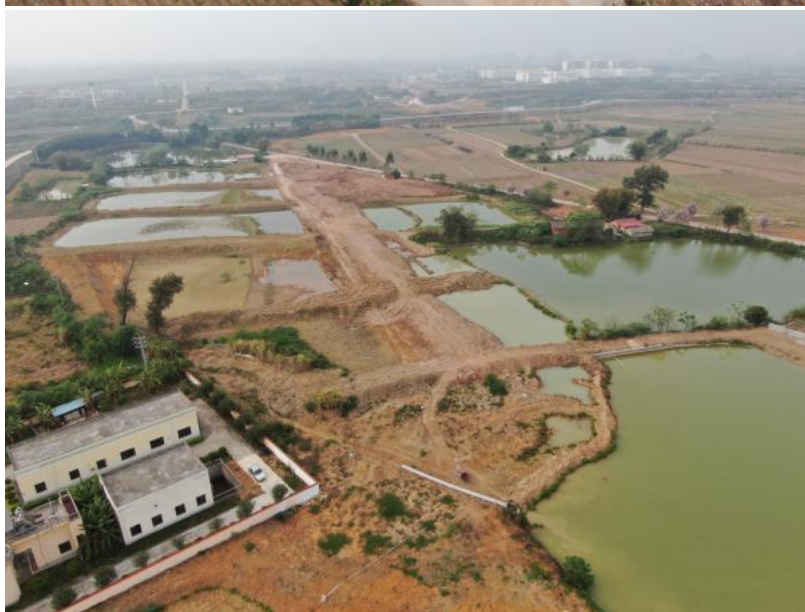
3 月

正在进行管线埋设  
区域土方回填及清  
除，原植被覆盖区域  
被破坏，占地区域基  
本为裸露状态。

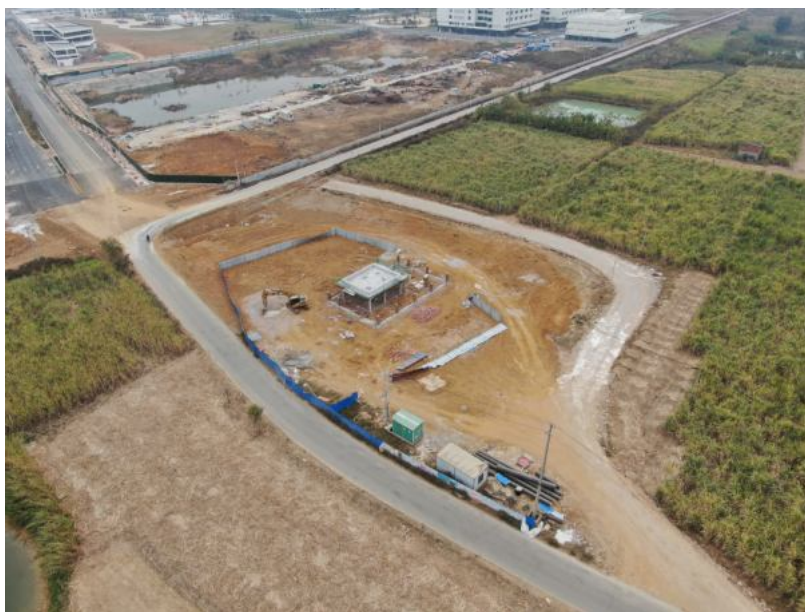
1 月

正在进行地面建构  
筑物建设,但尚未进  
行围墙、景观绿化、  
地面硬化等附属设  
施建设,该区域为裸  
露状态。

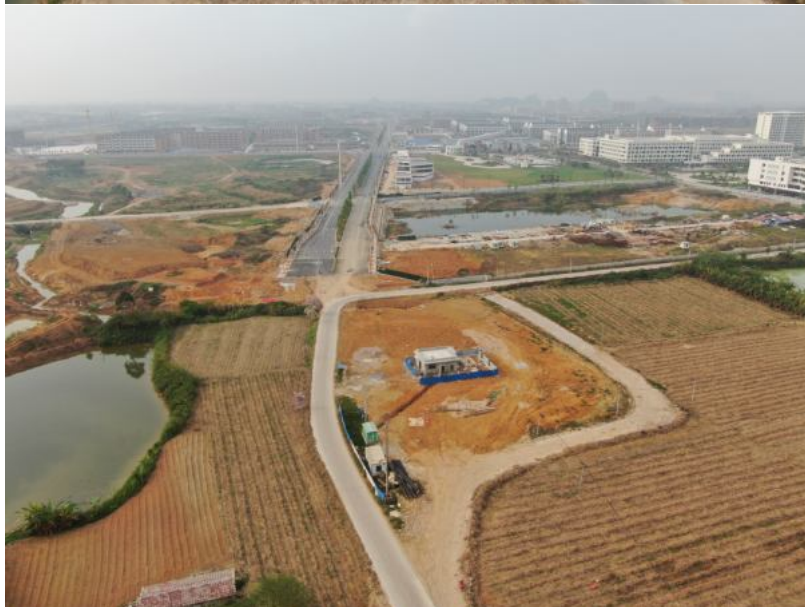
2 月

正在进行地面建构  
筑物建设,但尚未进  
行围墙、景观绿化、  
地面硬化等附属设  
施建设,该区域为裸  
露状态。

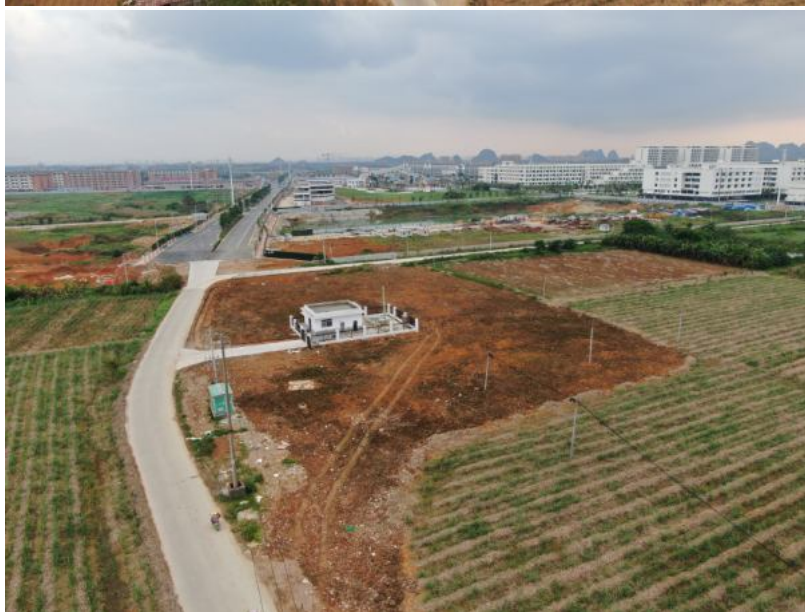
3 月

已泵站内部完成地  
面建构筑物、围墙、  
地面硬化建设,但施  
工临时占用区域尚  
未进行植被恢复,该  
区域为裸露状态。

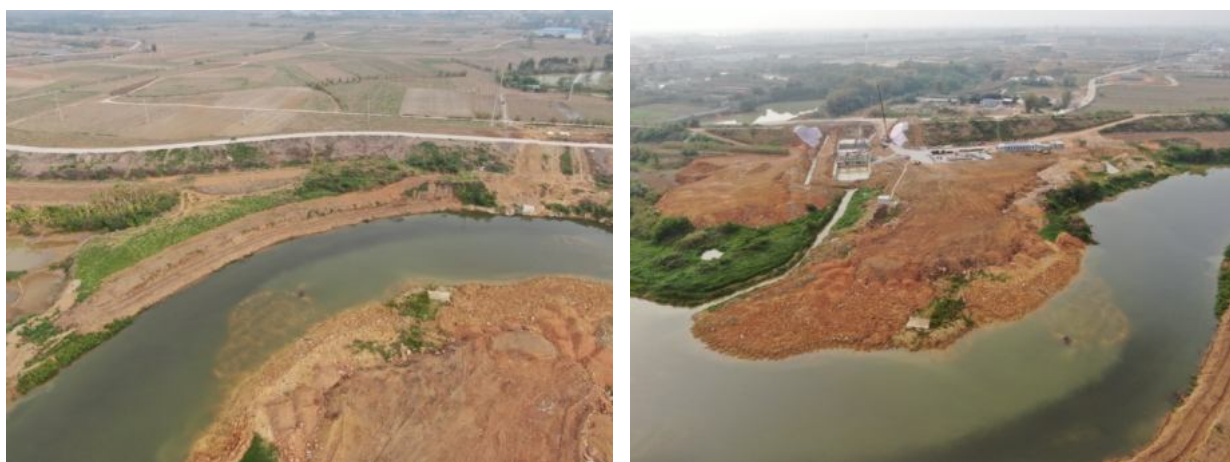
横跨鲤鱼江区段现状图

一、横跨鲤鱼江区段施工围堰土方占压河道，管道敷设结束后未及时清除；需根据原河道情况复核边界，安排施工单位及时清除。

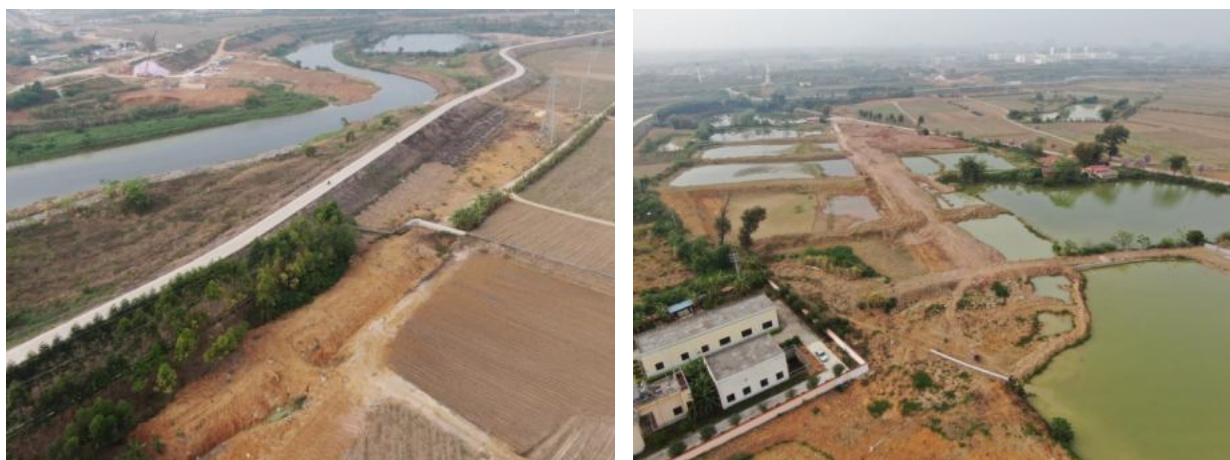
已埋设管线沿线现状图

二、已敷设管线区域未进行植被恢复、复耕或浆砌石护坡砌筑，地面裸露范围大；需结合实际情况及时进行植被恢复、复耕或浆砌石护坡砌筑。

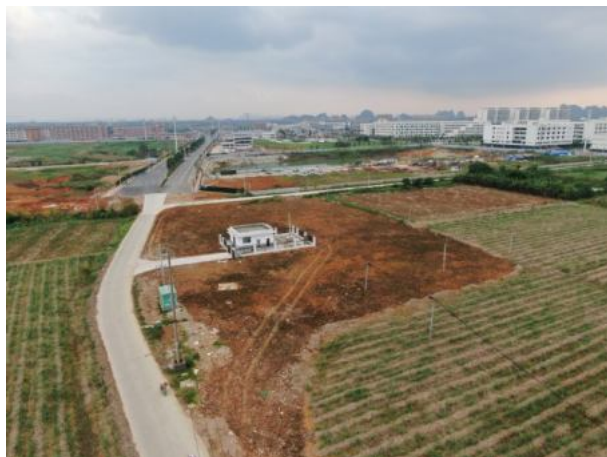
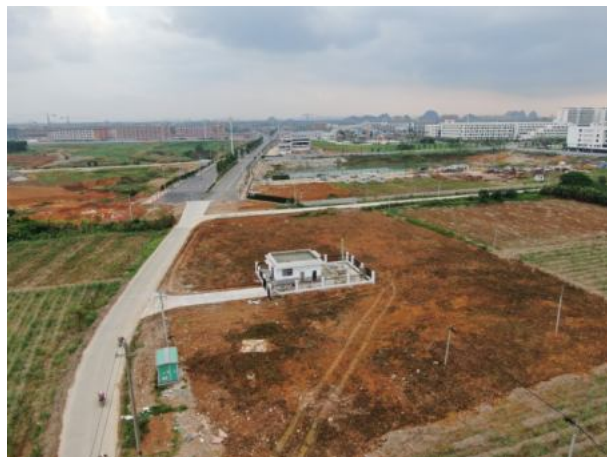
泵站建设区域现状

三、泵站建设区域大范围裸露，未进行植被恢复或复耕；需结合实际情况及时进行植被恢复或复耕。

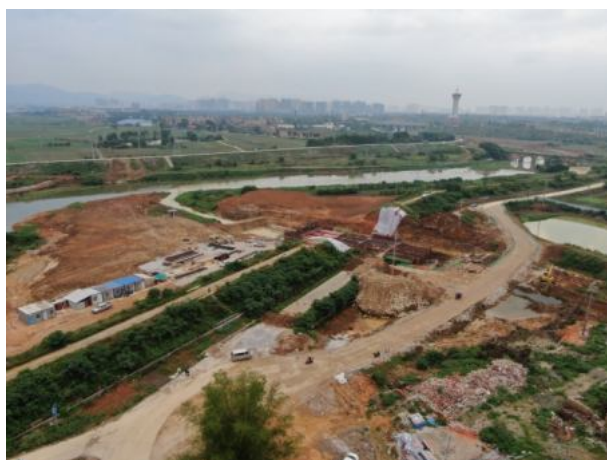
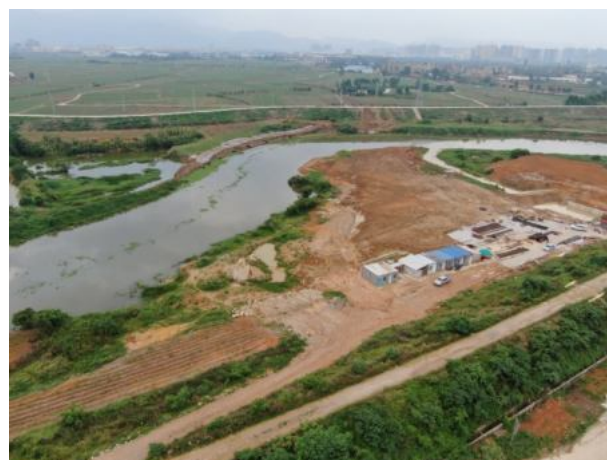
被广西鲤鱼江大冲塘治理工程施工占用区域现状

四、被广西鲤鱼江大冲塘治理工程施工占用区域大范围裸露；需及时与对方项目建设单位沟通协商，落实相关水土保持防治责任；及时监督该项目的建设单位、施工单位在其施工期间做好临时防护措施布设。
